Betriebsbericht

2016

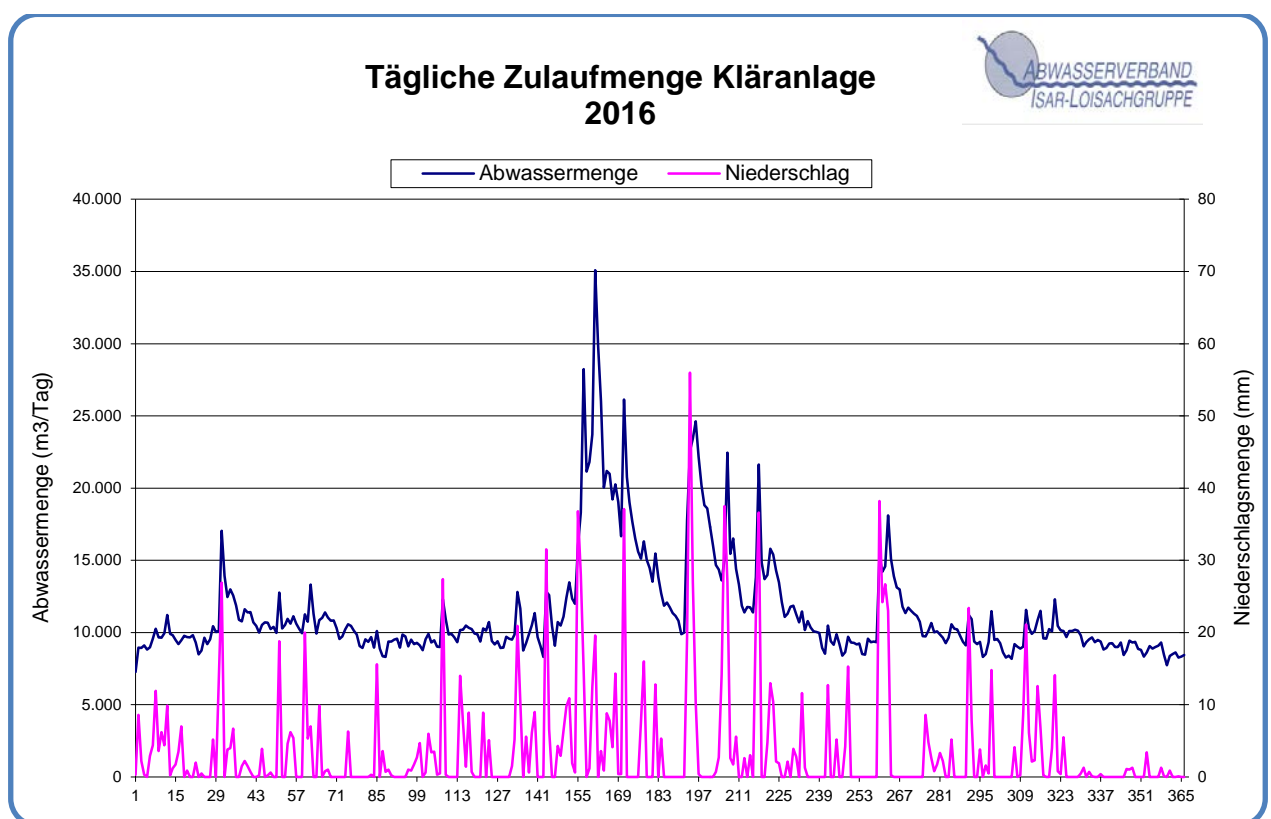
Das nachfolgende Diagramm 1 zeigt die tägliche Abwassermenge im Zulauf der Kläranlage. Gleichzeitig ist die auf der Kläranlage gemessene Niederschlagsmenge abgebildet. Insgesamt betrug die auf der Kläranlage gemessene Niederschlagsmenge im Jahr 2016 1.371 l/m² und lag damit rund 30 % über der Jahressumme des Vorjahres. Das Jahr 2016 stellt damit ein feuchtes Jahr dar.

Diagramm 1: Tägliche Zulaufmenge zur Kläranlage

Dem trockenen Jahresanfang folgte Ende Januar eine warme Regenperiode mit einsetzender Schneeschmelze. Dies führte zu einem ersten Anstieg der Abwassermenge. Das Wetter beruhigte sich danach und die Abwassermenge nahm mit dem Abfall des Grundwasserspiegels ab. Die starken Niederschläge im Zeitraum vom 29. Mai bis zum 10. Juni führten zu einer sehr starken Zunahme der Abwassermenge. Am 05.06.2016 wurde ein so großer Zufluß auf die Kläranlage gemessen, dass in Absprache mit dem Wasserwirtschaftsamt die Umgehung kurzzeitig geöffnet werden mußte. Der Grundwasserspiegel ist stark angestiegen und durch erneute Regenfälle konnte er nur langsam wieder abnehmen. Dies zeigt sich auch im Abwasseraufkommen im Sommer. Die Starkregenphase vom 11. bis 14. Juli sowie die nachfolgenden 2 Phasen führten jeweils erneut zu einem starken Anstieg der Abwassermenge. Nach einiger Zeit stellte sich wieder der Trockenwetterzustand ein. Auf die nächste

Regenwetterperiode vom 16. bis 19. September mit dem Anstieg des Zulaufs zur Kläranlage folgte eine Trockenwetterperiode bis zum Jahresende. Die Abwassermenge betrug um 10.000 m³/Tag.

Bei der Betrachtung der täglich angelieferten CSB-Konzentrationen (s. Diagramm 5) erkennt man den Verdünnungseffekt durch das Fremdwasser nach Regenereignissen (vgl. mit Diagramm 1).

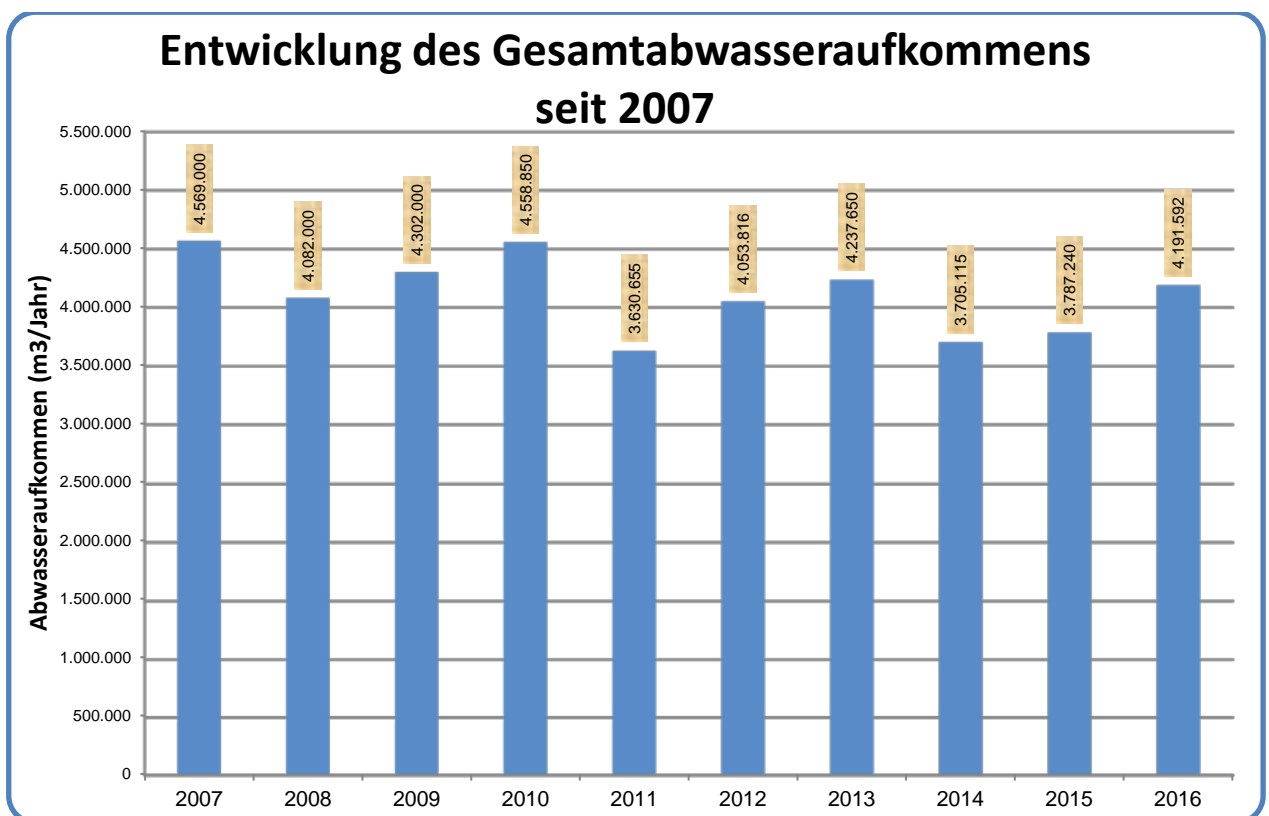
Die Jahresabwassermenge im Zulauf der Kläranlage betrug 4.191.592 m³. Dies liegt um ca. 11 % höher als im Vorjahr. Das nachfolgende Diagramm zeigt die Entwicklung seit 2007.

Diagramm 2 : Jährliche Zulaufmenge zur Kläranlage seit 2007

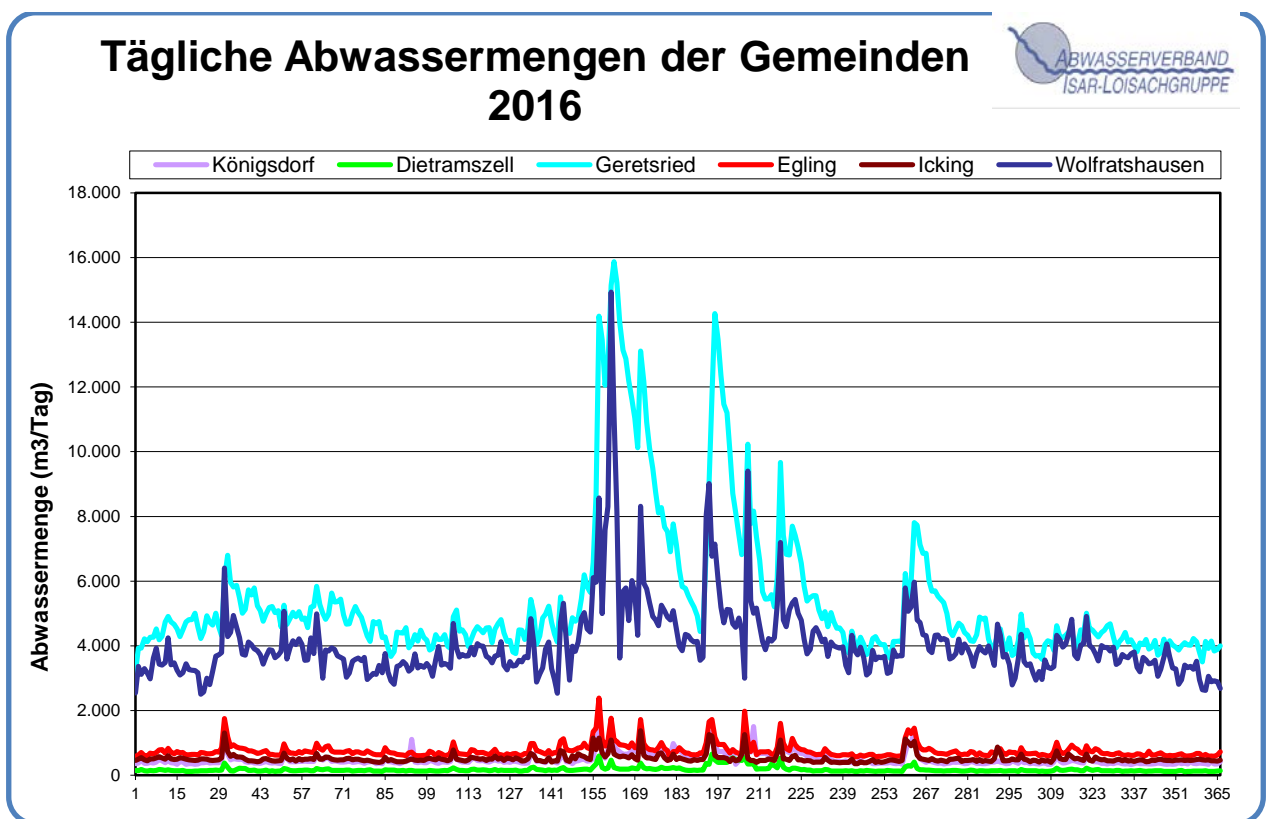
Aus dem Diagramm 3 ist zu ersehen, dass die tägliche Abwassermenge in allen Gemeinden von Regenereignissen beeinflusst wird. Nach einem Starkregenereignis fällt in Geretsried das Abwasseraufkommen nur langsam wieder auf Trockenwetterwerte. Dies deutet darauf hin, dass durch den dann erhöhten Grundwasserspiegel Fremdwasser in die Kanalisation eindringt.

Diagramm 3: Tägliche Abwassermengen der Mitgliedsgemeinden

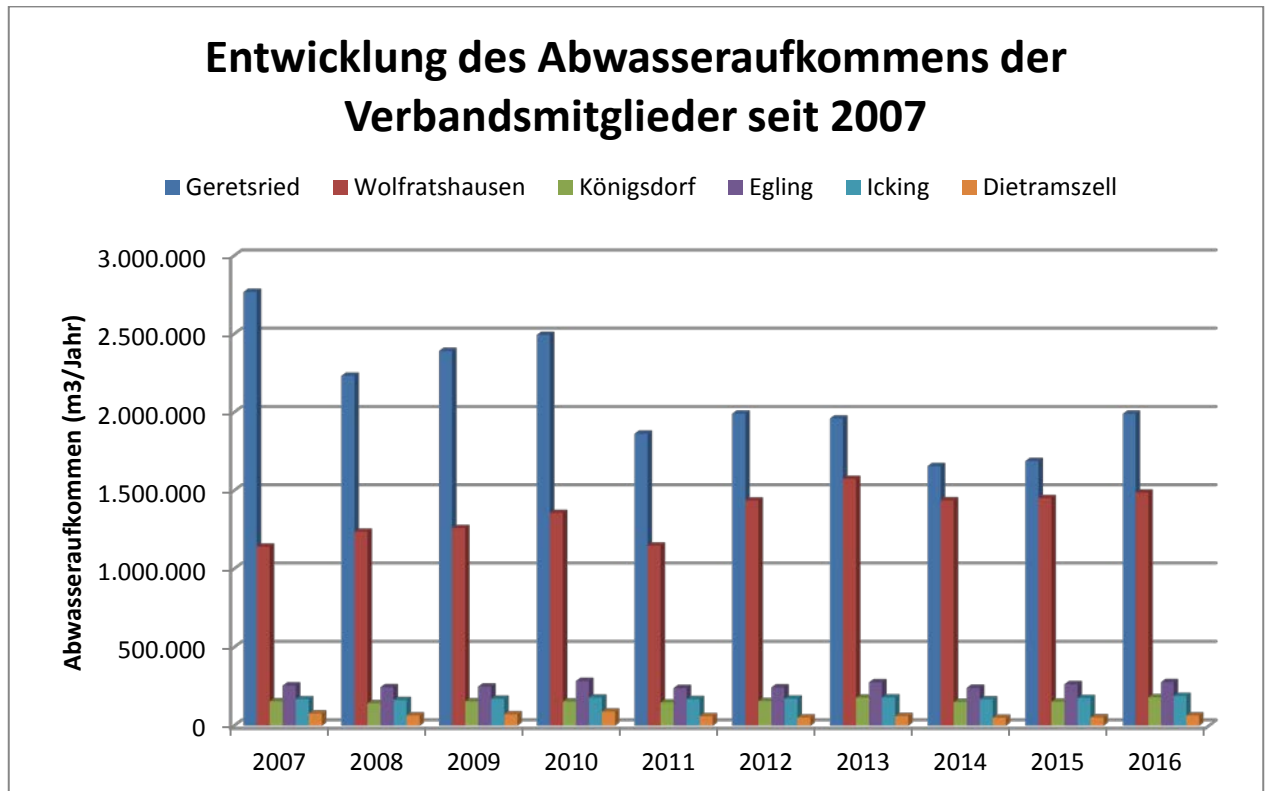
Die Entwicklung des Abwasseraufkommens der Mitglieder in den letzten 10 Jahren ist im nachfolgenden Diagramm dargestellt.

Diagramm 4: Entwicklung des Abwasseraufkommens der Verbandsmitglieder

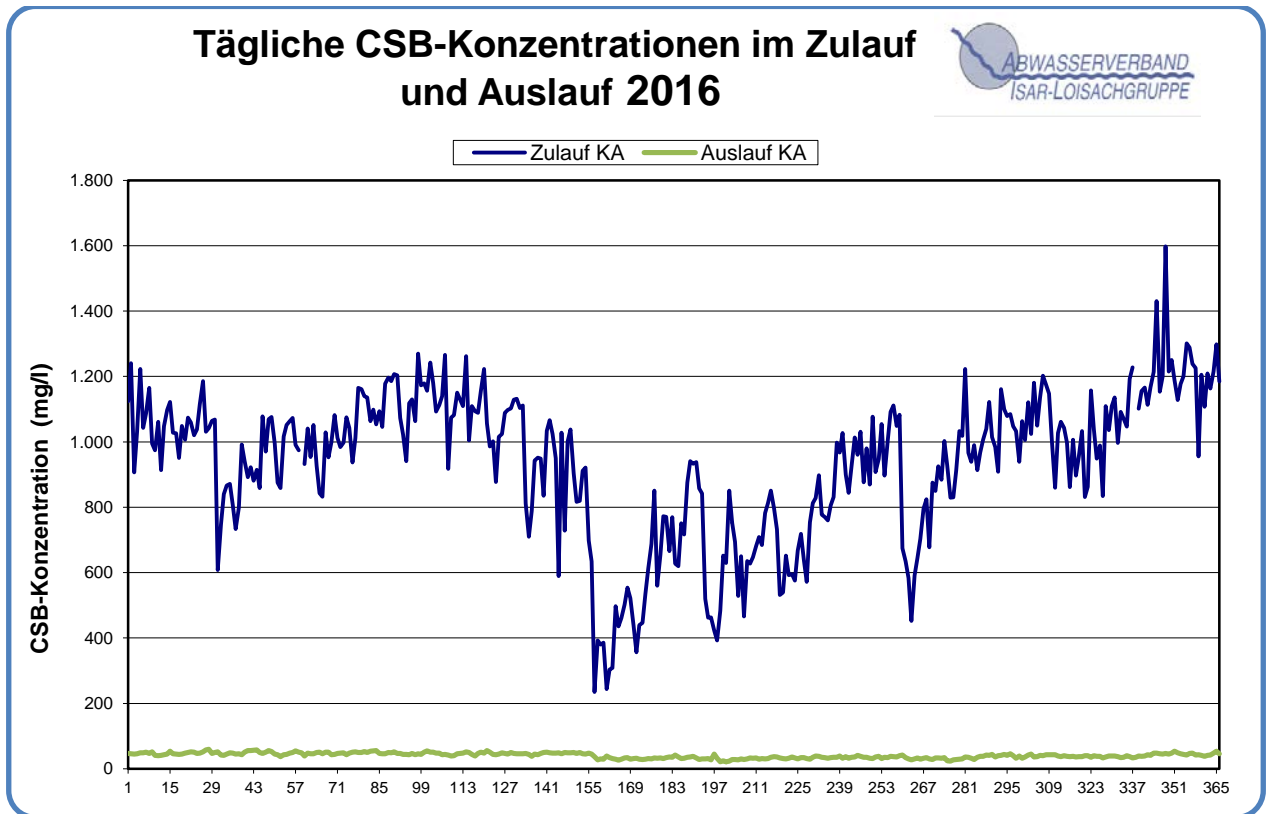
Diagramm 5: Tägliche CSB-Konzentrationen im Zulauf und Ablauf der Kläranlage

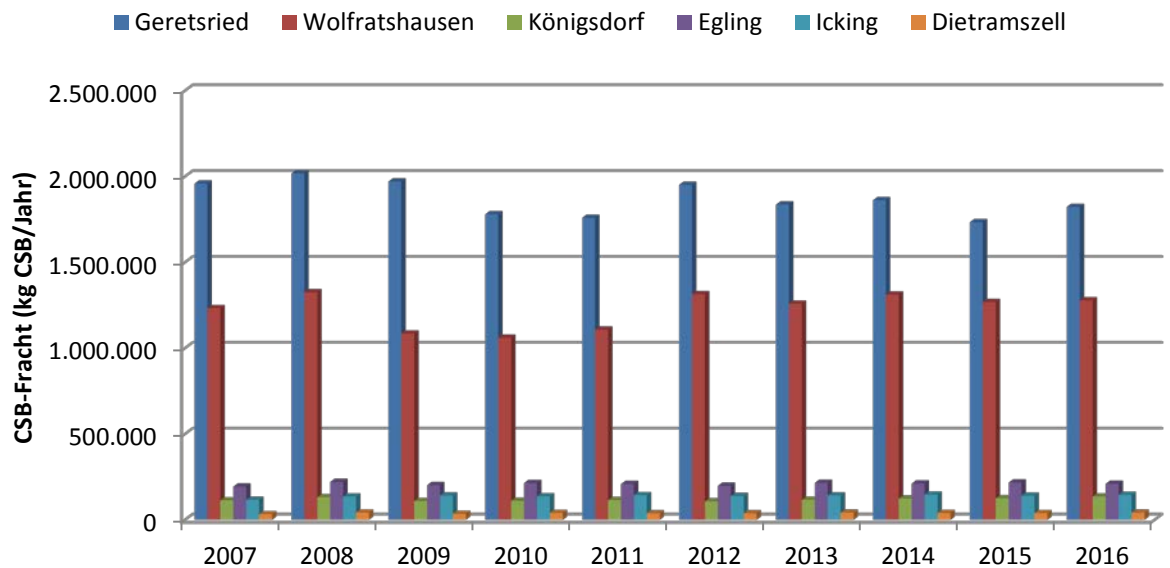
Diagramm 6: Entwicklung des jährlichen CSB-Frachtaufkommens der Mitgliedsgemeinden

Das CSB-Frachtaufkommen stabilisierte sich auf dem Niveau der letzten Jahre.

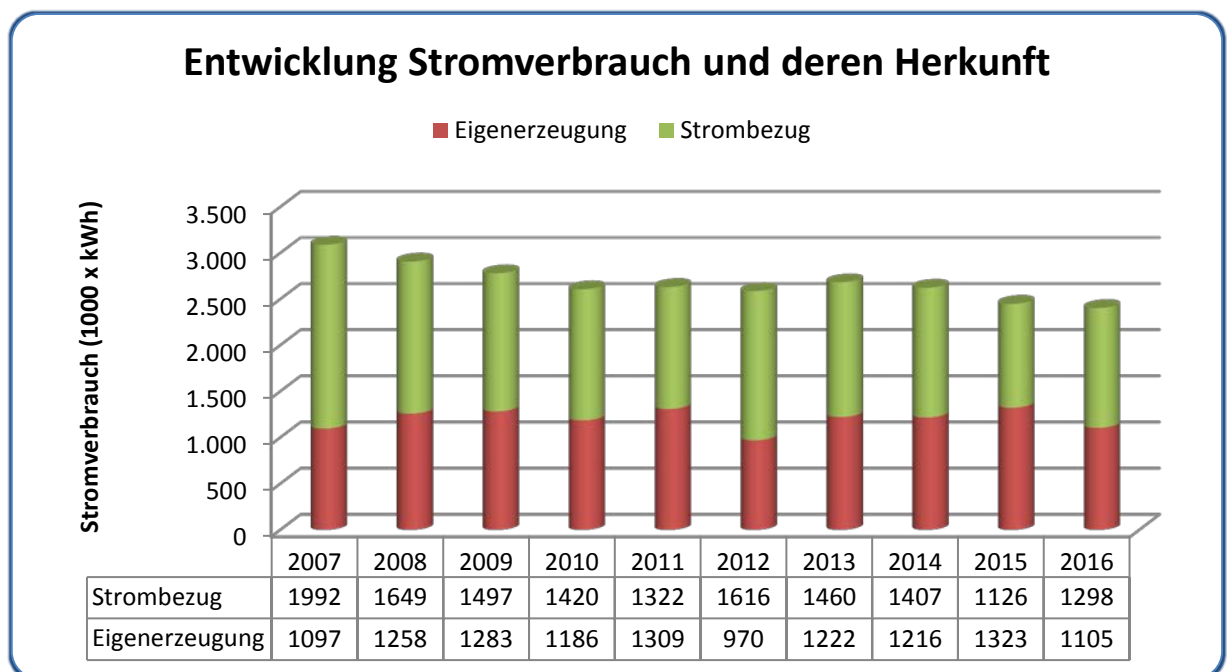
Diagramm 8: Entwicklung des Stromverbrauchs auf der Kläranlage und deren Herkunft

Der Gesamtstromverbrauch auf der Kläranlage konnte gegenüber dem Vorjahr um 2 % auf rund 2,4 Mio kWh gesenkt werden.

Die aus Klärgas und Erdgas erzeugte Strommenge betrug insgesamt rund 1.105.000 kWh. Das Ergebnis des Vorjahres konnte nicht gehalten werden, was an den oben beschriebenen Verhältnissen liegt. Aus einem Kubikmeter Faulgas wurden 1,69 kWh Strom erzeugt. Setzt man den Bruttostrompreis an, so entspricht die in den BHKW's erzeugte Strommenge einem Wert von rund 219 T€. Die in den BHKW's produzierte und in das öffentliche Netz eingespeiste Strommenge von 4.921 kWh ist unbedeutend. Es wurde dabei kein Erlös erzielt, da die Einspeisevergütung die Kosten für die Meßstelle nicht deckte.

Für die Abdeckung des Strombedarfs mussten außerdem noch rund 1.298.000 kWh Strom aus dem Netz bezogen werden. Damit wurden rund 46 % des Strombedarfs auf der Kläranlage selbst hergestellt.

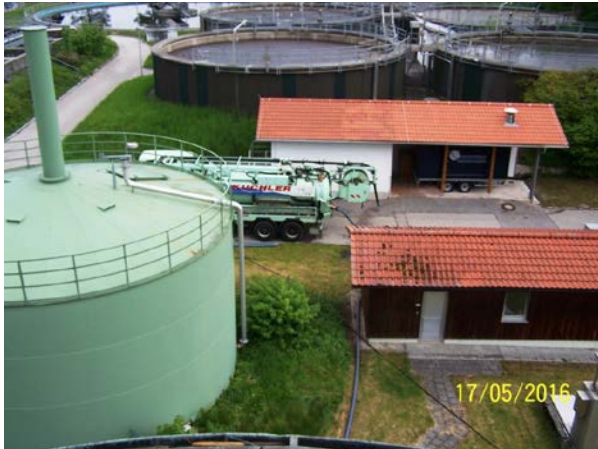
Bild 1: Entleerung des Faulbehälters in die Stapelbehälter

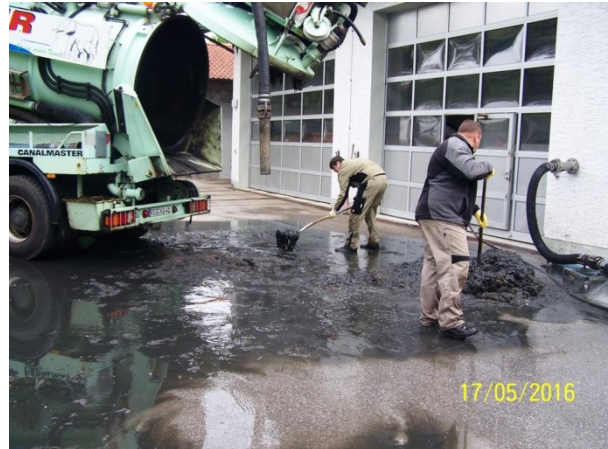
Bild 2 Entsorgung der Verzopfungen

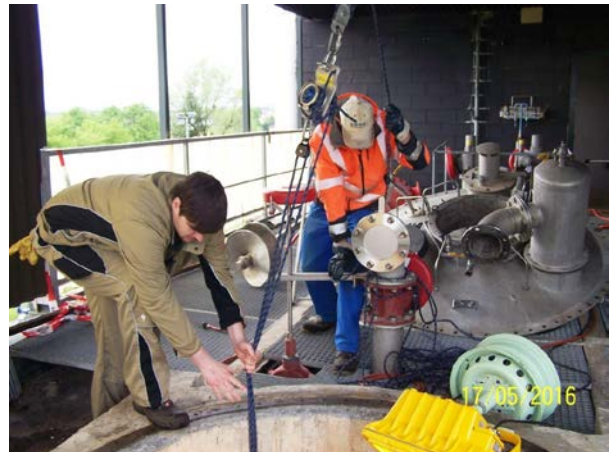
Bild 4: Arbeiten am Faulbehälterkopf

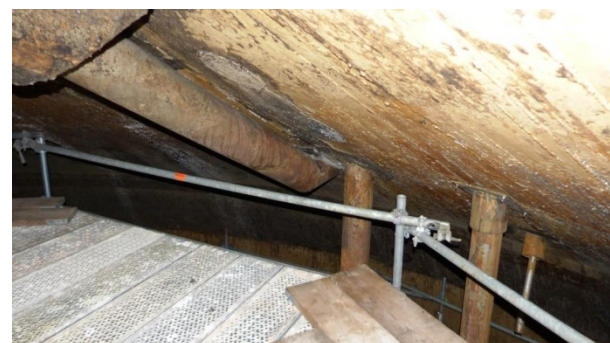
Bild 6: Gerüst im oberen Faulbehälterbereich

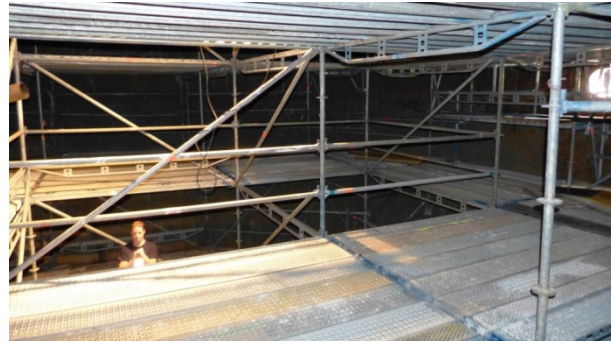
Bild 8: Gerüst im Faulbehälter

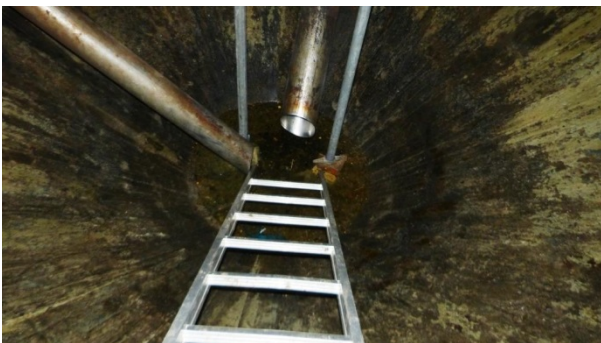
Bild 9: untere Spitze des Faulbehälters

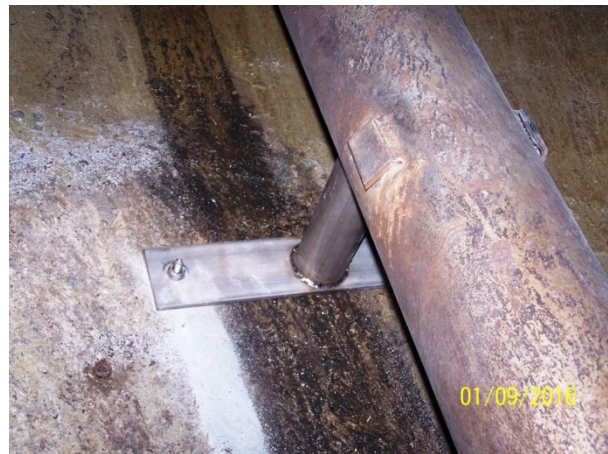
Bild 12: abgeänderte Rohrhalterung

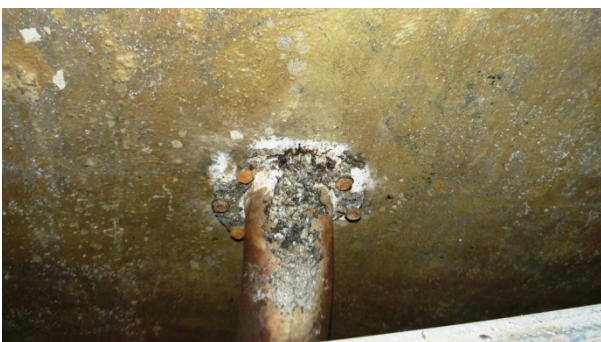
Bild 13: schadhafte Rohrdurchführung

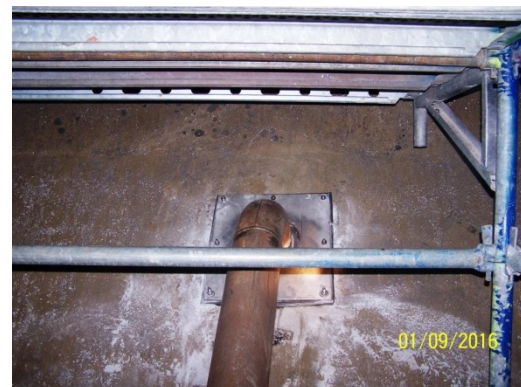
Bild 14: geänderte Rohreinführung
